# Asbestinventarisatetest

Ledebaan 114, 9300 Aalst

Attestnummer : **20250122-000158.000**

**Asbestveilig** (maar mogelijk niet asbestvrij)

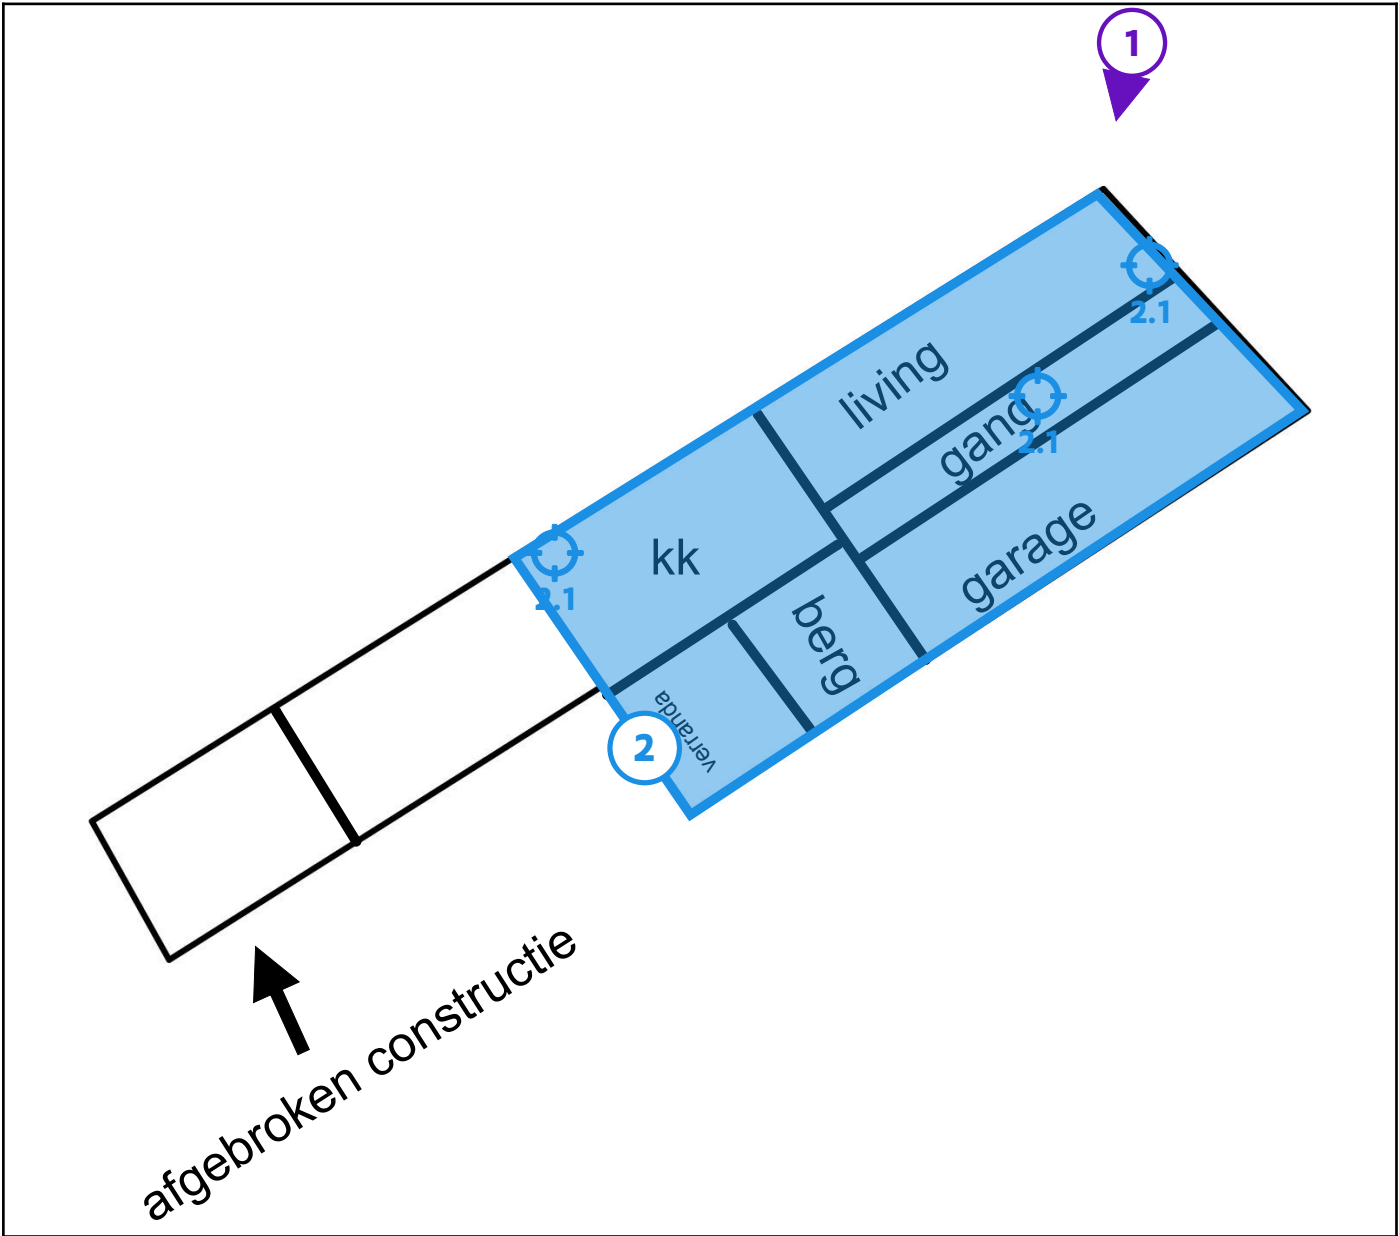
# Plan 1.1: Hoofdgebouw plan gvl

De woning werd in 2024 volledig gerenoveerd, zo werden alle asbest houdende materialen verwijderd. De woning is asbest vrij

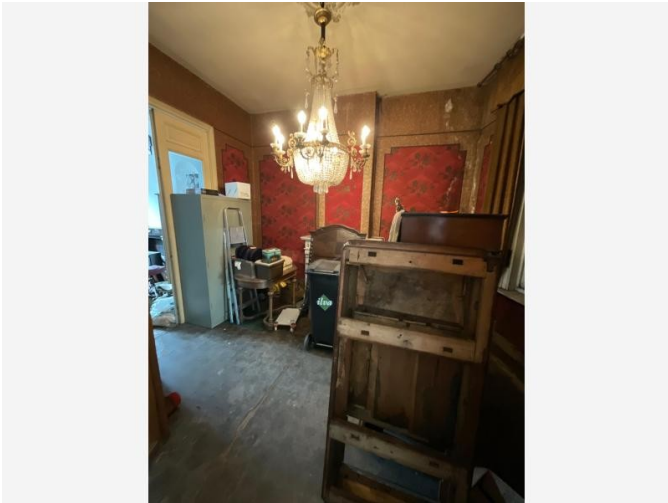
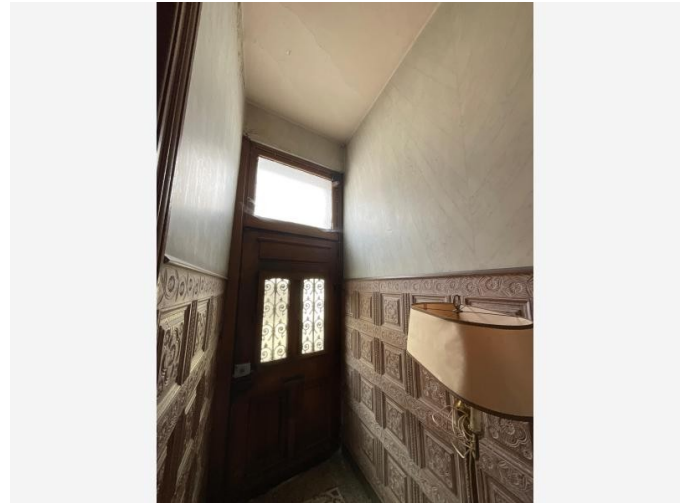
## Fiche 2: Pleisterwerk wanden

Geen asbest

| # | Type | Referentie | Resultaat |
|---|---|---|---|
| 2.1 | Mengmonster | Mm01 | Geen asbest |

| Opmerking | Plafonds in lambrisering en Gyproc |

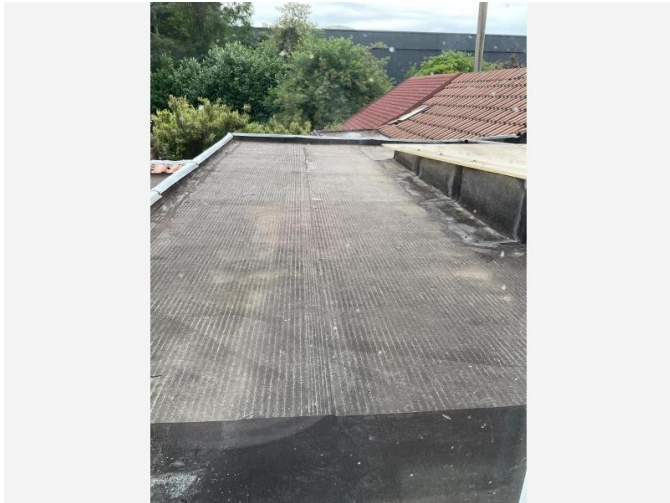
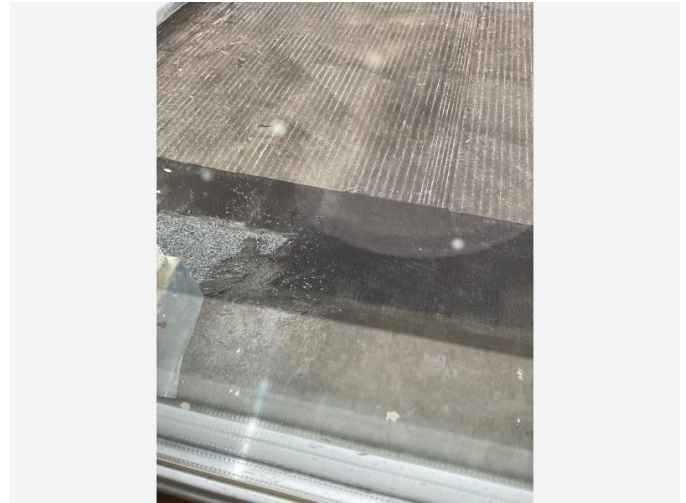
## Fiche 3: Roofing dak

Geen asbest

| # | Type | Referentie | Resultaat |
|---|---|---|---|
| 3.1 | Puntmonster | Mm02 | Geen asbest |
