# Asbestinventarisatetest

Ledebaan 114, 9300 Aalst

Attestnummer : **20250122-000158.000**

**Asbestveilig** (maar mogelijk niet asbestvrij)

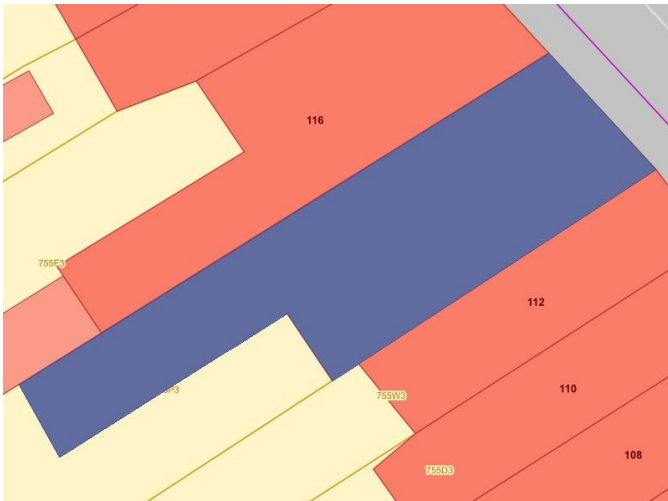
## Zone 1: Hoofdgebouw

Tijdens de inspectie vastgesteld:

- 0 Asbestmaterialen
- 0 Beperkingen
- 0 Uitsluitingen
- 0 Roerende goederen
- 0 Puin, steenslag, (water)bodem
- 1 Advies
- 2 Geen asbest
